- **BAIN AUTO-PORTANT EN ACRYLIQUE**
- **MODÈLE : CHARLOTTE**
- **DIMENSIONS : 59"×29½"×29½" (1500×750×750MM)**

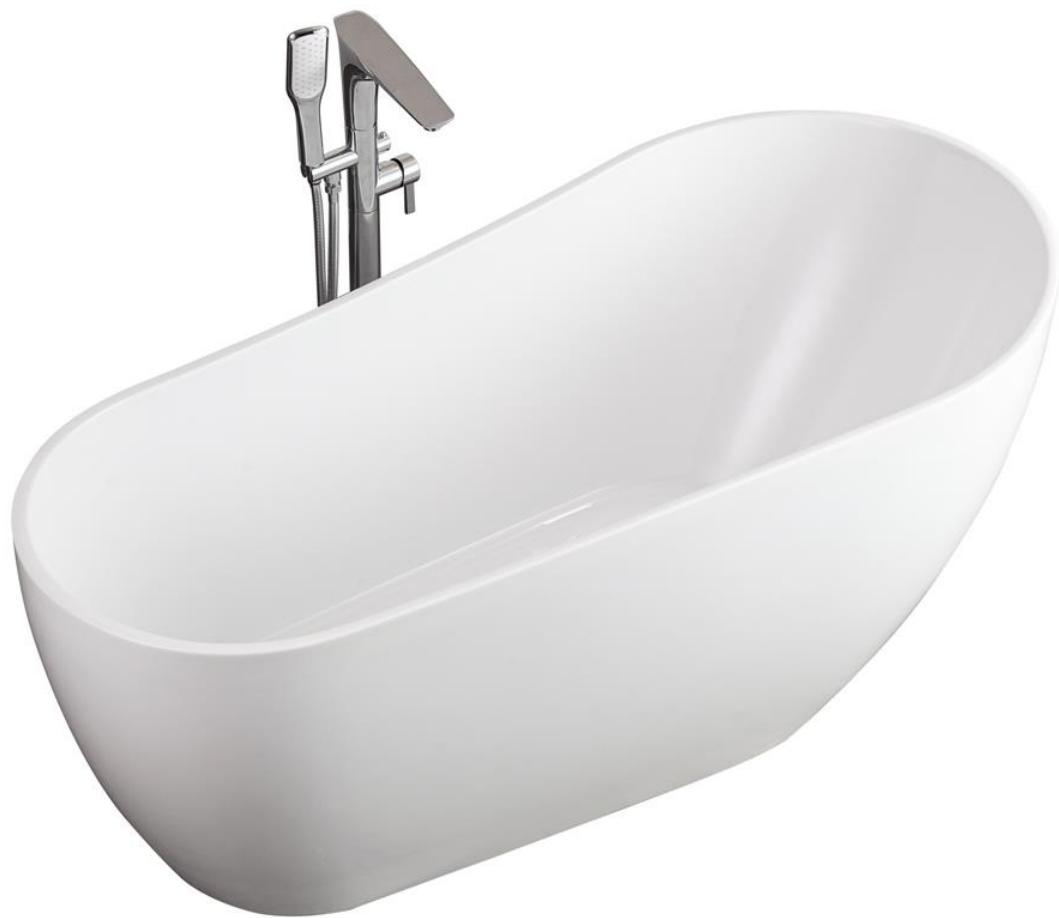
- **BAIN AUTO-PORTANT EN ACRYLIQUE**
- **MODÈLE : CHARLOTTE**
- **DIMENSIONS : 59"×29½"×29½" (1500×750×750MM)**

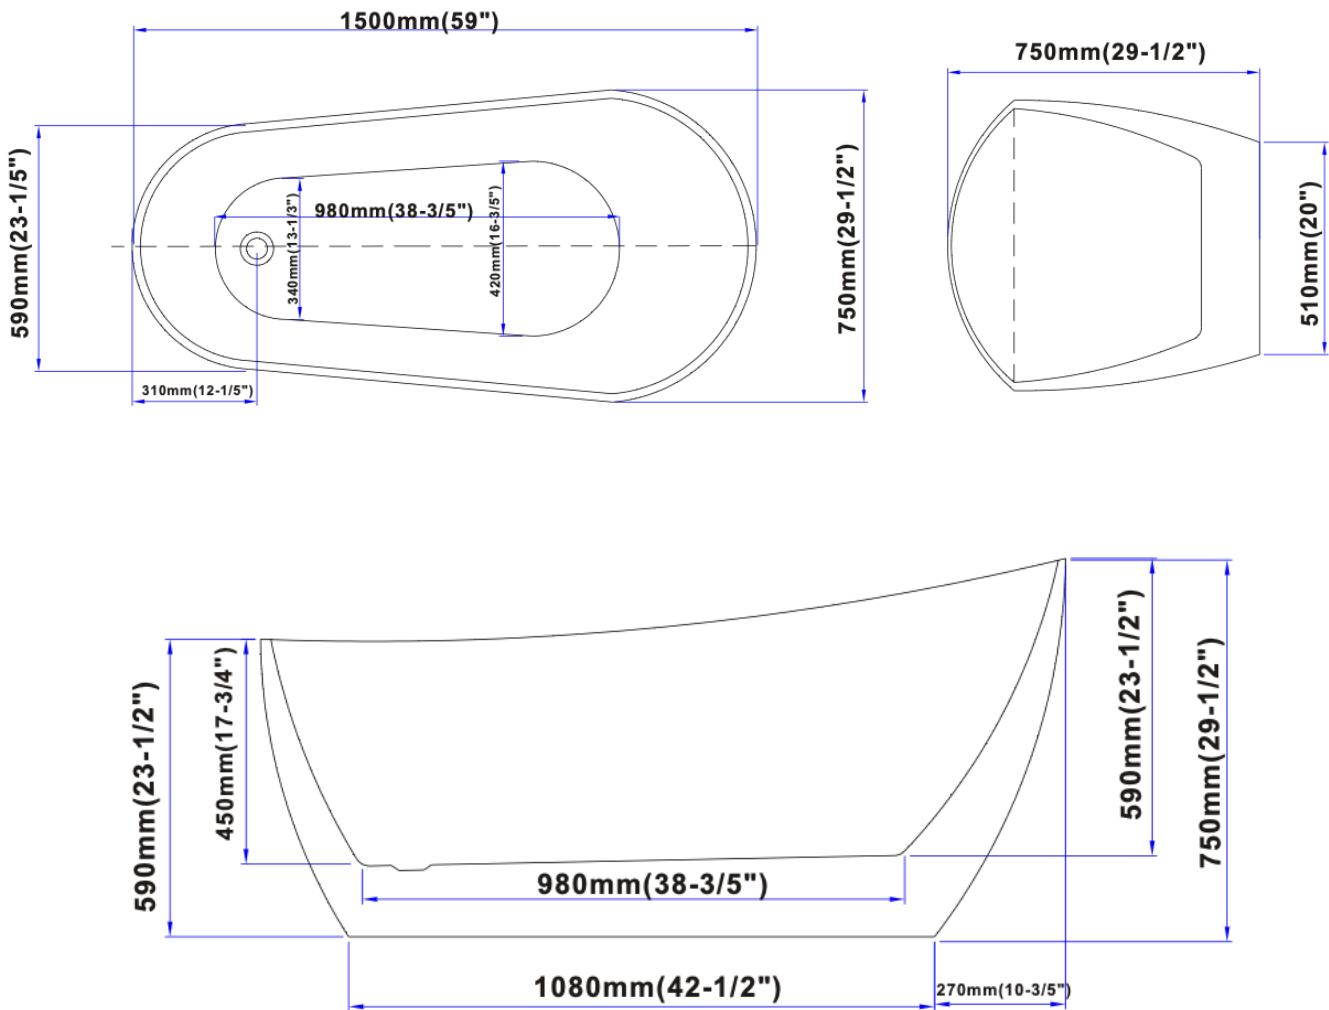
- Design artistique et contemporain
- Rebords fins
- Conception monocoque sans joints
- Dossier incliné confortable
- Canal de trop-plein intégré

- Acrylique PMMA 100 % de qualité sanitaire
- Acrylique de haute densité et de grande qualité
- Acrylique à finition brillante, résistant aux rayures, aux taches et à la décoloration
- Renforcé avec fibre de verre sans alcali et résine
- Renforcé avec bois
- Drain POP-UP en laiton et trop-plein inclus

- Support de baignoire en acier inoxydable inclus
- Pieds ajustables en hauteur et pré-nivelés en acier inoxydable inclus
